Vastgoedexperts VZW
Langvoort 17, 2430 Laakdal
BE 1011.092.168

Verslag huishoudelijke elektrische installatie op laagspanning en zeer lage spanning

Referentie: **008-20261102-05**	Datum controle: **02/11/2026**
Keurder: **008**

Eigenaar:	[redacted]	EAN-code:	**541449206003282022**
Adres installatie:	**Daalstraat 70, 3740 - Bilzen-Hoeselt**	Nummer teller(s):	**1SAG1100050047**
		Distributienetbeheerder installatie:	**Fluvius**

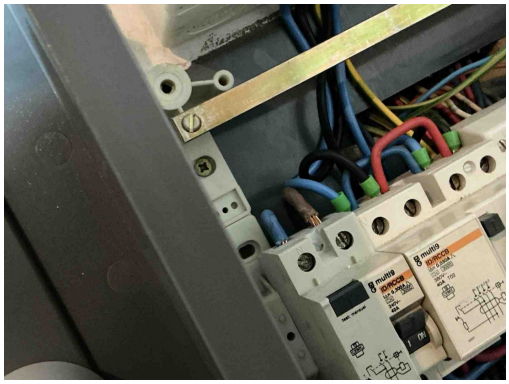
B06 - Het elektrisch verdeelbord heeft niet de minimale beschermingsgraad IPXX-B in een gewone ruimte (Boek 1: 4.2.2.3).
Opmerking: Oa bord 2

B04 - De aanduiding van de kringen, klemmen en/of schakelapparatuur ontbreekt, is onjuist of is onvolledig (Boek 1: 3.1.3.1/5.1.6.1).
Opmerking: Oa bord 2

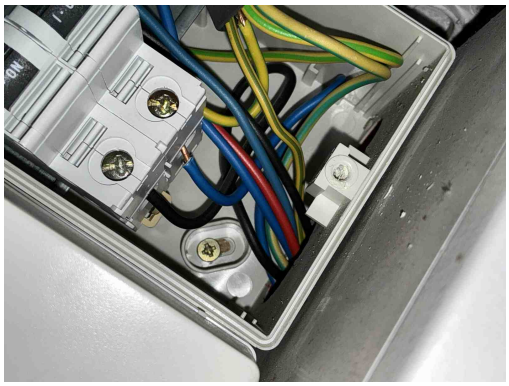
T21a - Het elektrisch materieel is niet geplaatst volgens de voorschriften van de fabrikant/ regels van goed vakmanschap. (Boek 1: 1.4.1.3) Oa ophangvijzen elektrisch verdeelbord niet afgedekt. Zie klasse II toestel.
Opmerking: Oa bord 1, bord 2

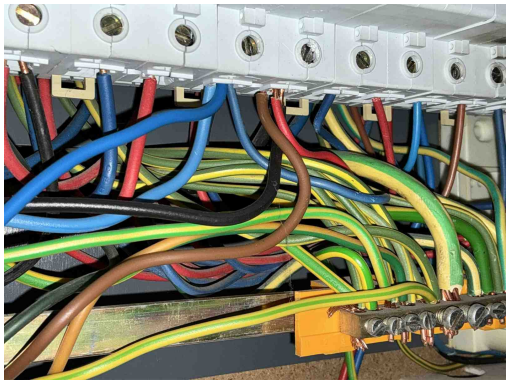
T21a - Het elektrisch materieel is niet geplaatst volgens de voorschriften van de fabrikant/ regels van goed vakmanschap. (Boek 1: 1.4.1.3) Oa ophangvijzen elektrisch verdeelbord niet afgedekt. Zie klasse II toestel.
Opmerking: Oa bord 1, bord 2
